WCM Corrosion under insulation project: Overview results working groups 'Risk Based CUI Management'

A management approach based on the ISO High Level Structure with practical tools for application in practise.

World Class Maintenance project “Risk Based CUI Management”

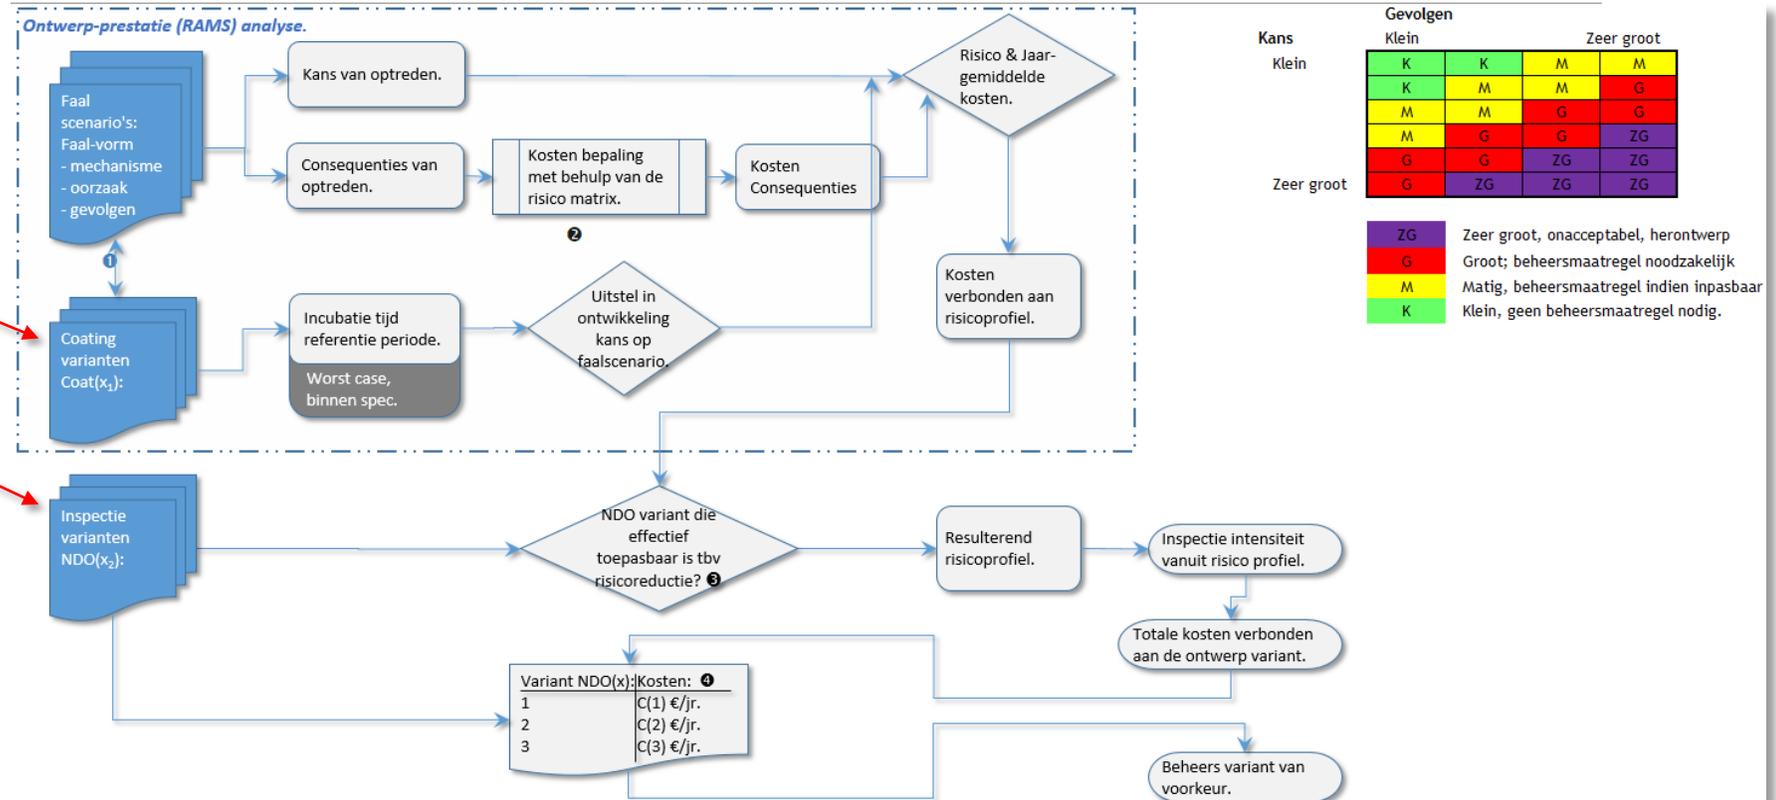
Model:

Plug-in.

- 1 Er is een relatie tussen faalscenario's en ontwerp varianten. Je kunt faalscenario's uitsluiten middels het ontwerp én het ontwerp brengt scenario's met zich mee.
- 2 Een terugkerend element bij het doorrekenen vanuit de matrix is "welke grens te nemen". Het maximale kostenniveau, gemiddelde of naar keuze in te stellen (besluit volgt..).
- 3 Uitgangspunt is dat wanneer het risicoprofiel aan de eisen voldoet, (binnen die marges) het optimum voor de beheersvariant is bepaald middels het kostenprofiel. Een NDO variant die niet aan de gestelde eisen kan voldoen, valt daarmee af in de beoordeling. Eén van de NDO Varianten is "visuele beoordeling van de toestand van de isolatie" (dmv conditie classificatie).
- 4 De kosten zijn te beschrijven als een discrete kostenfunctie C van de parameters X_1 en X_2 ; $C(X_1, X_2)$.

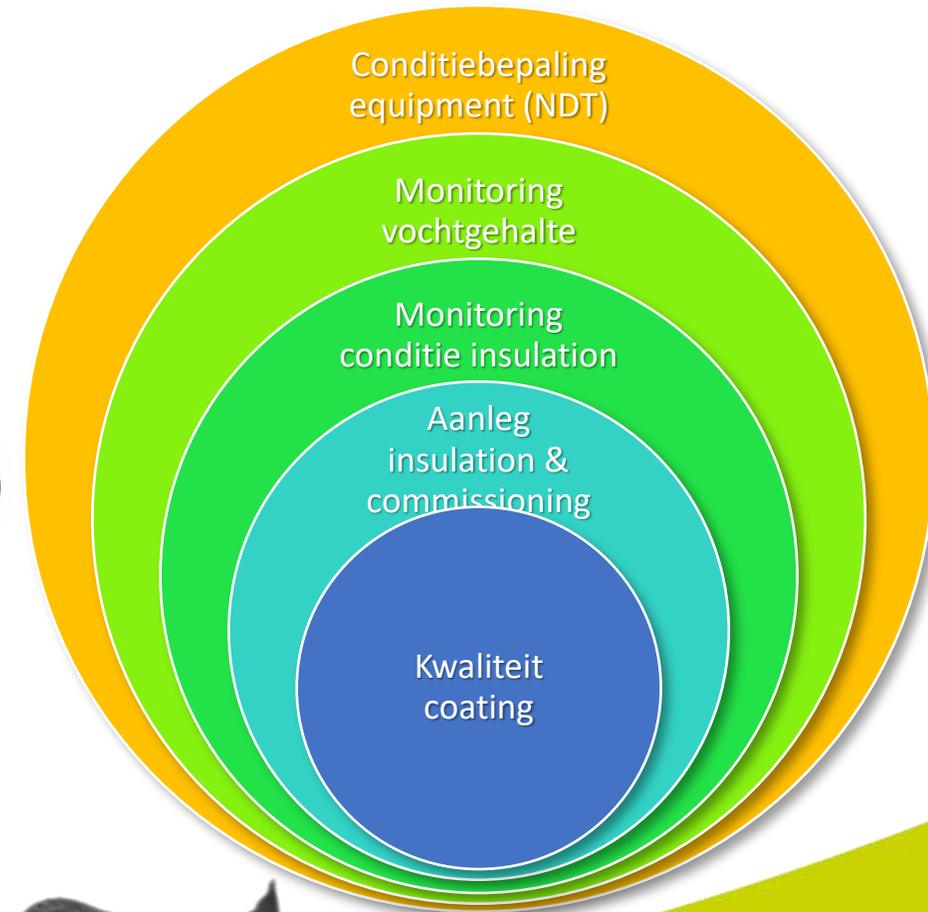
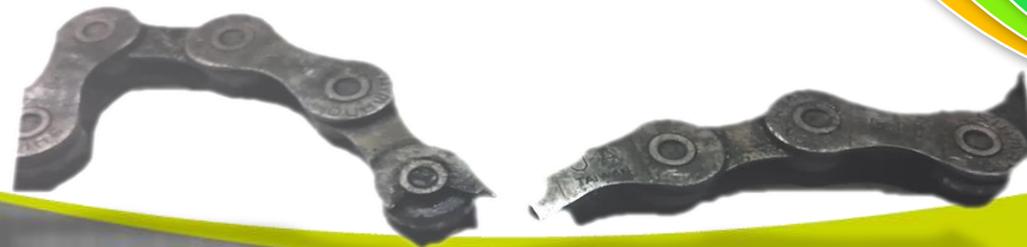
- Design
- Control of design and during phase of usage
- Monitoring of “source measures” (moisture)
- Inspection of installation condition (integrity)

To what extent is moisture monitoring a sufficient capability to be able to confirm installation integrity from a CUI perspective. A parallel occurs with SIF (IEC 61508)

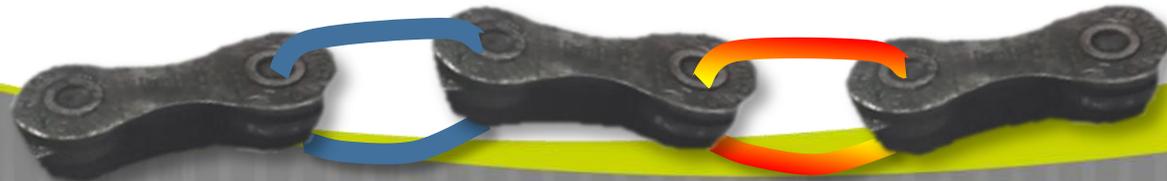
Life cycle approach (prevent / monitor / control / correct)

- Management on the basis of risk (rationalization)
- Assessment of quality & leak tightness of insulation
- Lifetime of coatings
- Corrosion speed depending on conditions of use
- Effectivity of NDT assessed for specific damage types (typicals)
- Costs effectivity of an applied strategy based on LCC perspective
- Management framework on the basis of ISO HLS.

Key concept: the effectivity of each “link”

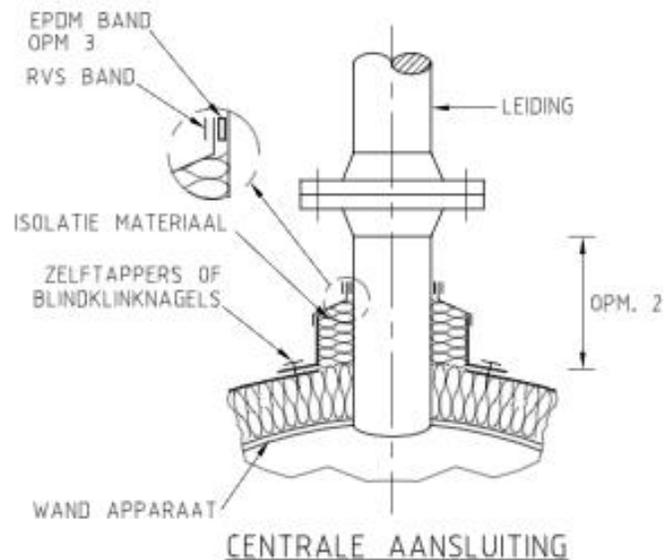
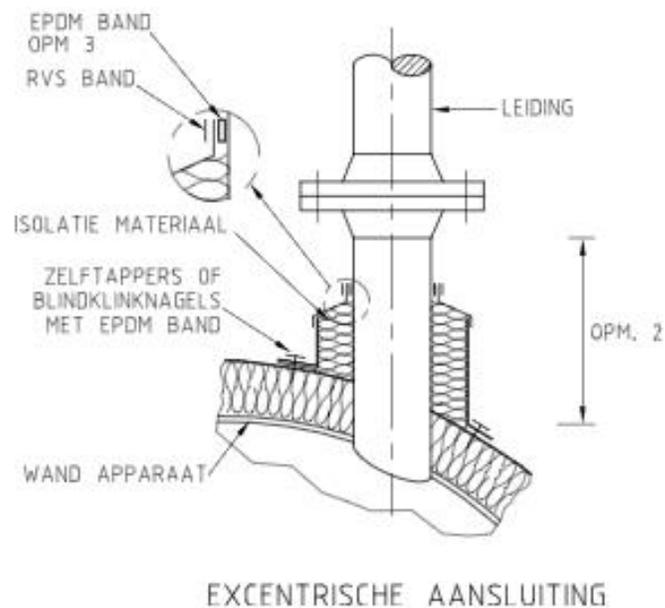
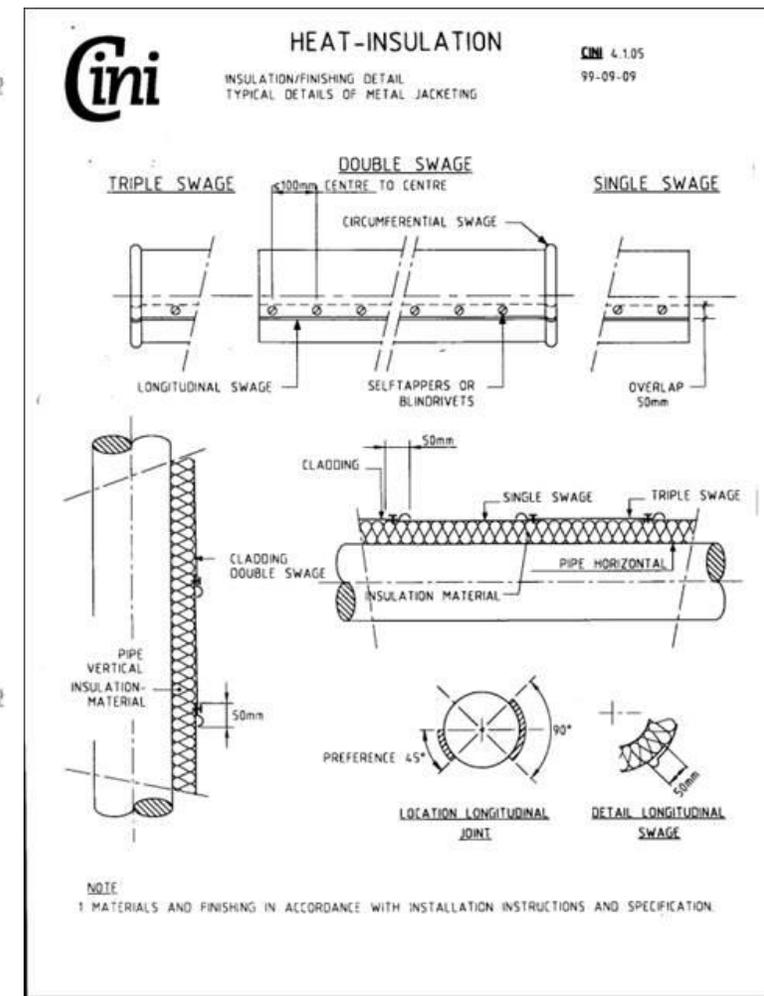
Ontwerp beplating

- Handboek CINI

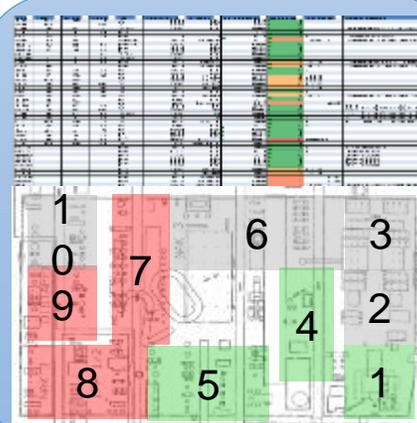
Asset Conditie Weergave

De informatie wordt ingevuld in een tabel, inclusief een visuele weergave voor piping (asset-conditiekaart). Op basis van de informatie krijgen de projecten prioriteit.

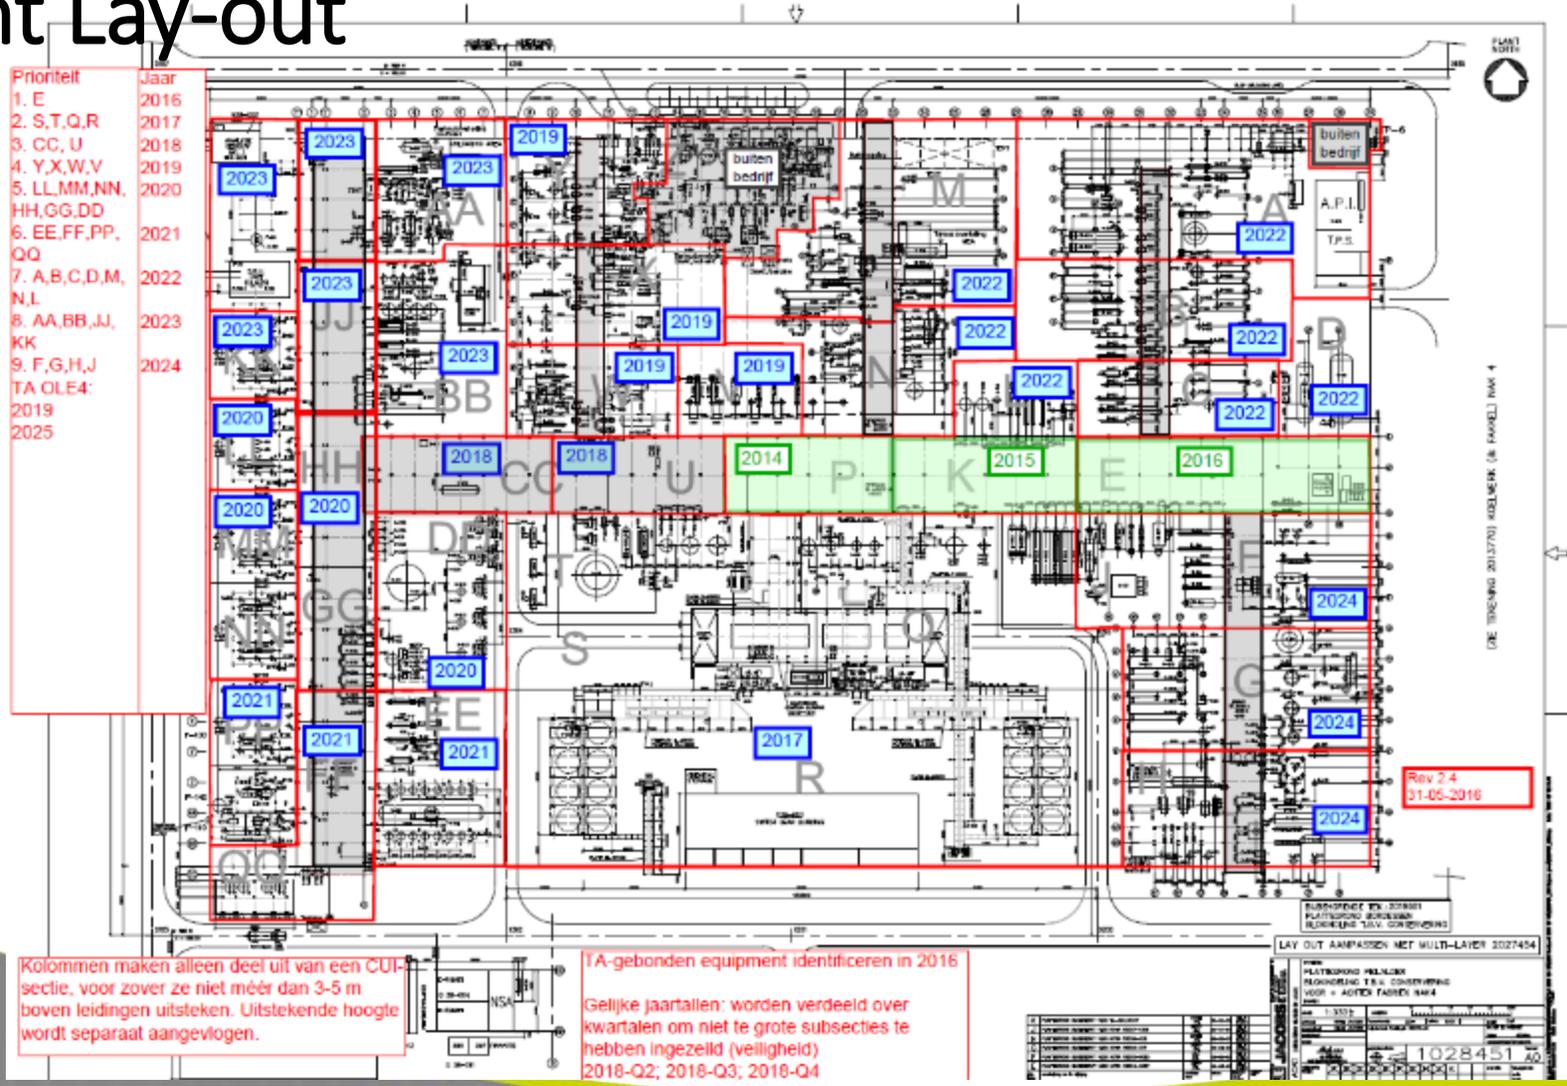
Meerjaren plan – Geografische presentatie op basis van de Plant Lay-out

Kolommen maken alleen deel uit van een CUI-sectie, voor zover ze niet méér dan 3-5 m boven leidingen uitsteken. Uitstekende hoogte wordt separaat aangevlogen.

TA-gebonden equipment identificeren in 2016
 Gelijke jaartallen: worden verdeeld over kwartalen om niet te grote subsecties te hebben ingezeld (veiligheid)
 2018-Q2; 2018-Q3; 2018-Q4

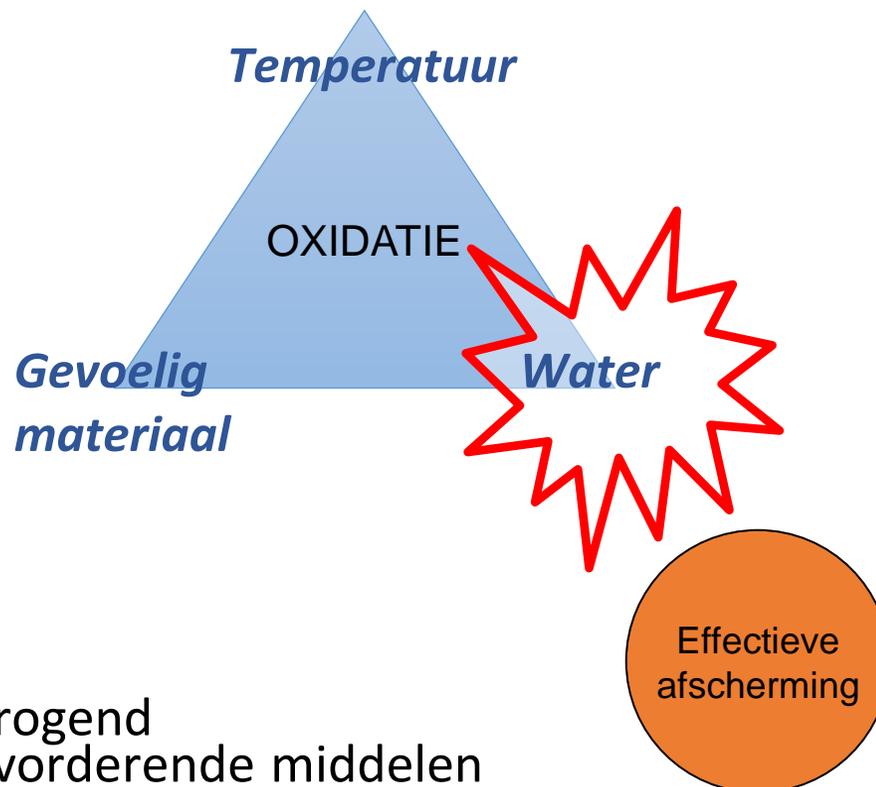
QA/QC wat is dit?

- Kwaliteit straalwerk
 - Ruwheid
 - Reinheid
- Kwaliteit coating
 - Temperatuur
 - Luchtvochtigheid
 - Laagdikte
 - Hechting
- Kwaliteit beplating
 - Afwatering
 - Naden/kieren
- Kwaliteit insulation
 - Vocht werend, snel drogend
 - Vrij van Corrosion-bevorderende middelen

- **Als 1 van deze parameters niet klopt, is al het geld voor niets uitgegeven.**

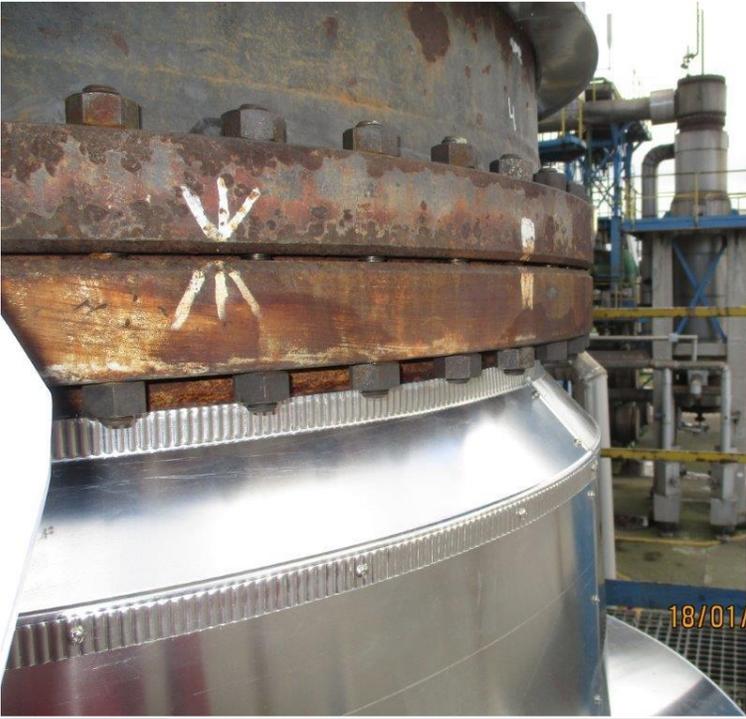
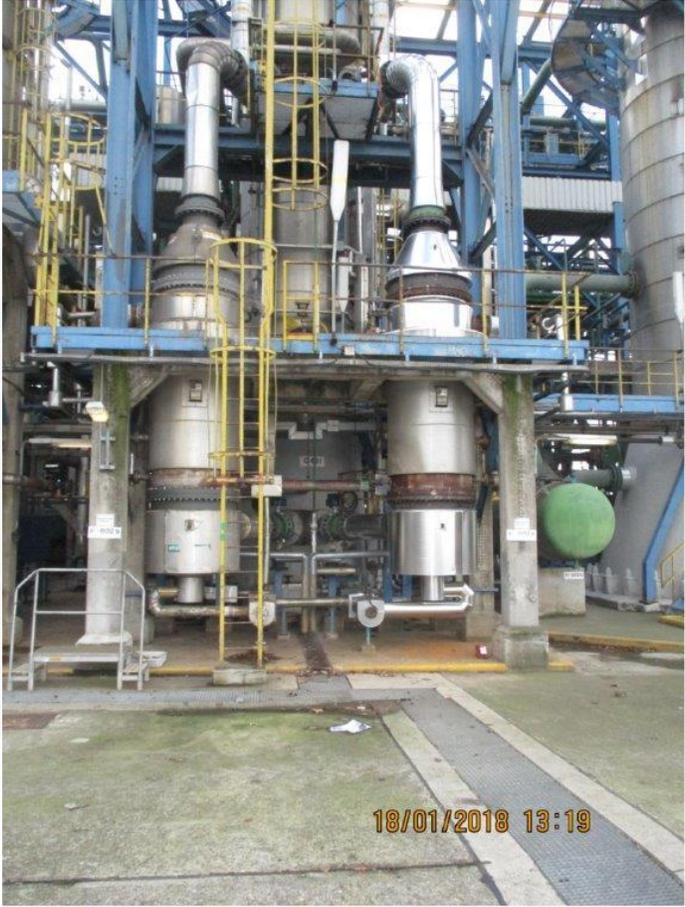
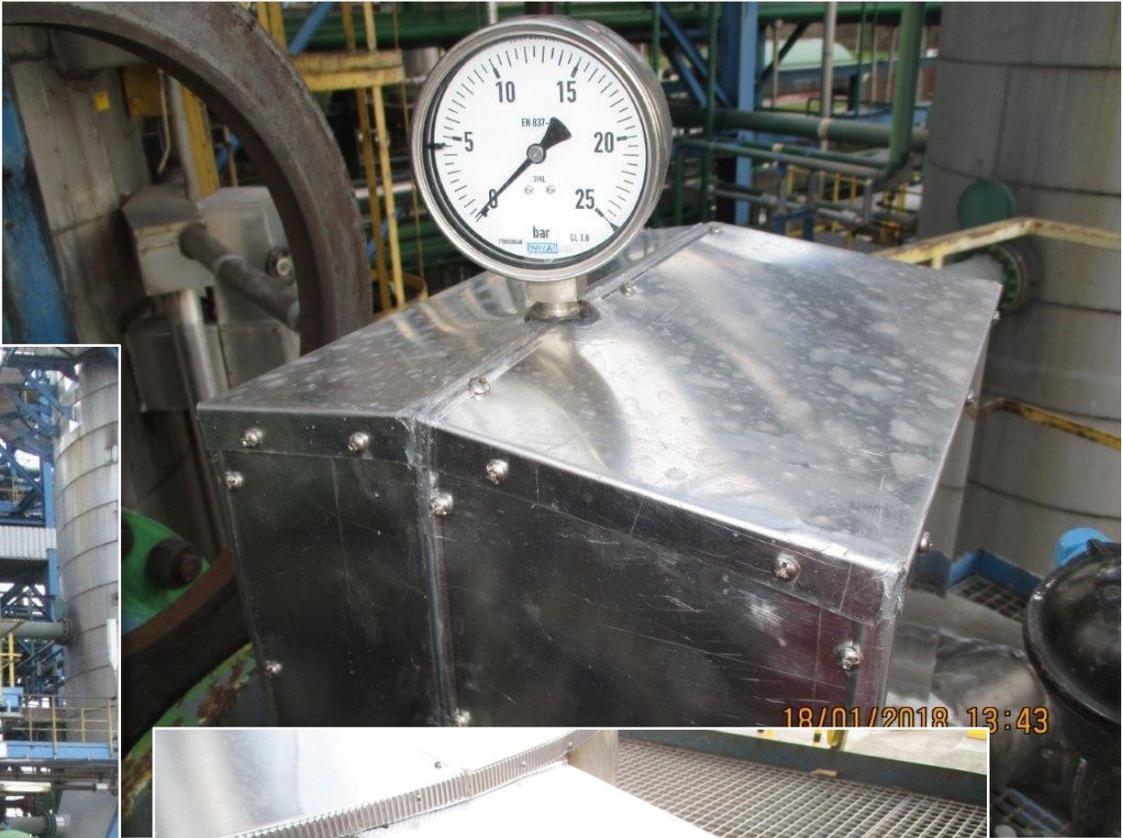
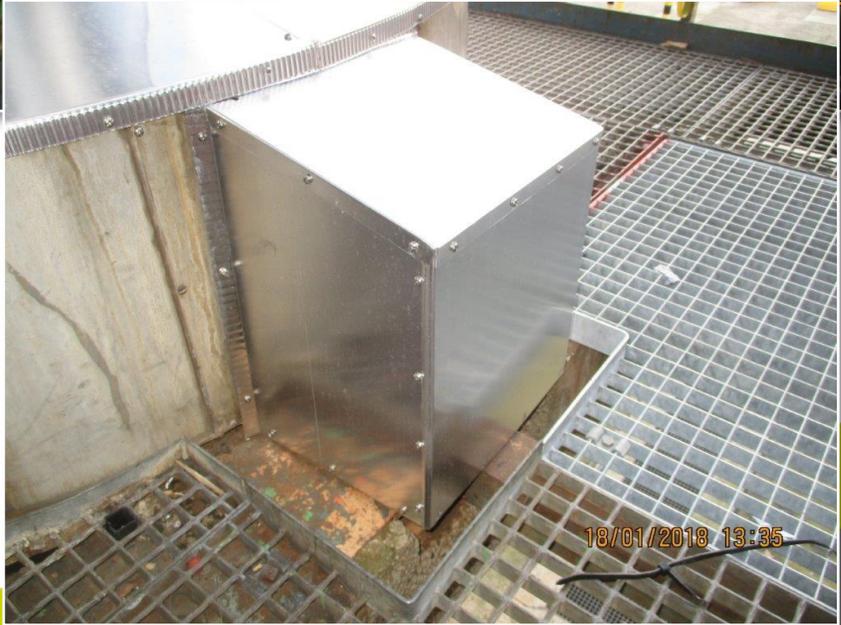
Voorbeelden, Major Chemical plant.

- Deugdelijke beplating is 1^{ste} en beste bescherming
- Daarom meer aandacht aan beplating
 - Heel houden van de beplating
 - insulation reparaties
 - insulation toezichthouder
 - insulation overleg uitvoerende firma <-> Technische Staff <-> Maintenance
- **Actief reparatie van defecte insulation**
 - Maken noti's door productie (poetsrayons)
 - Slechte plekken labelen met stickers
 - Reparatie clustergewijs
